Nota tecnica nr.6 (valida dalla gara del MUGELLO)

(Nota tecnica nr.6 del 19-10-2018)

Rapporto di trasmissione finale per la gara del Mugello

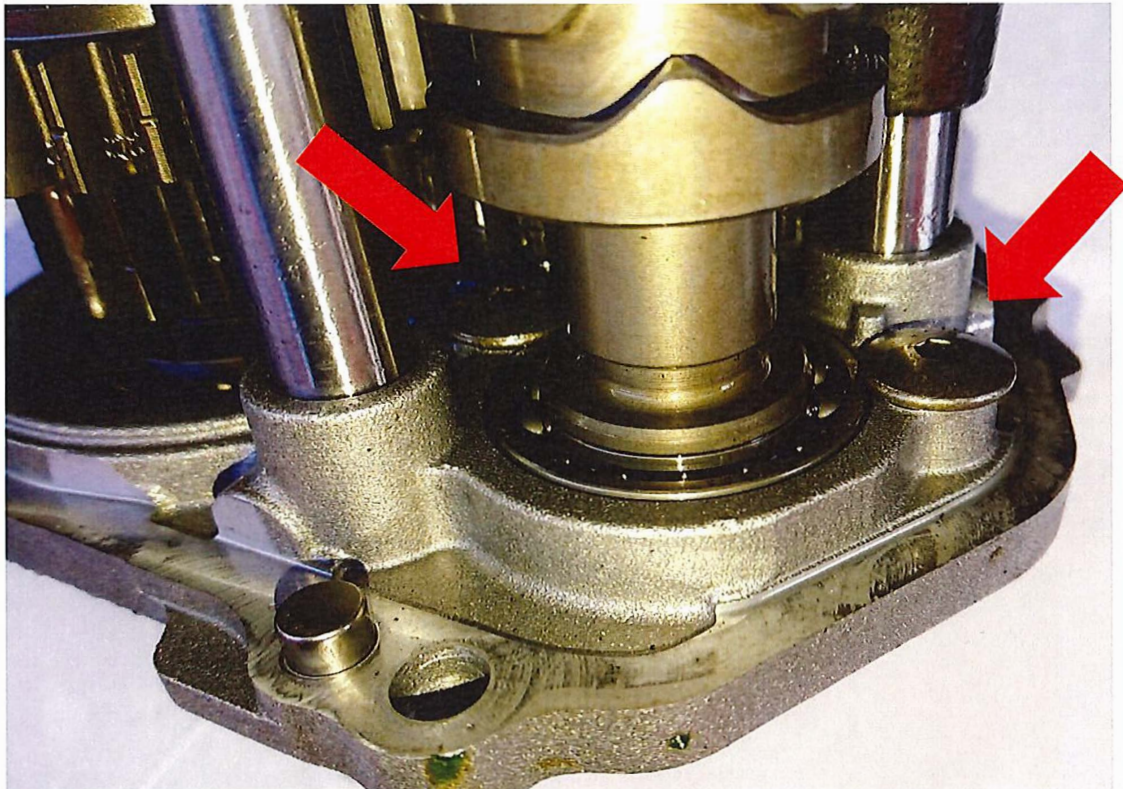
- In occasione del controllo dei rapporti del cambio verificare che le due viti indicate in foto non si siano allentate, nel caso ripristinare il frenafilietti medio e serrare forte a mano. Le due viti servono a tenere in posizione il cuscinetto del tamburo selettore delle marce
